الجمهورية العربية السورية. 2018 / النزاع

دراسة حالة

ملخص المشروع

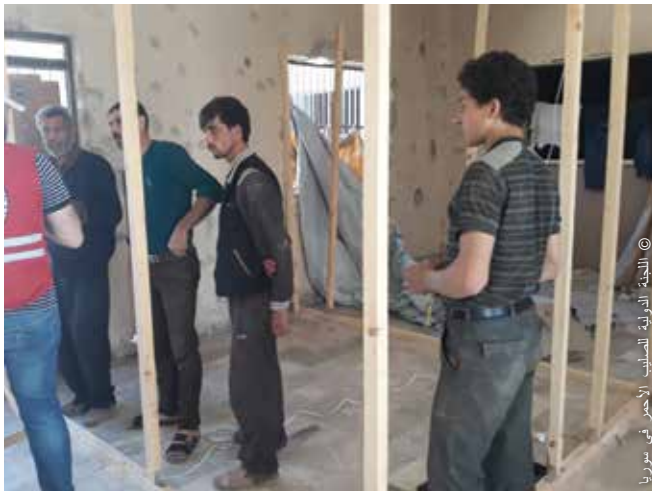
أُستخدمت مجموعات المأوى لبناء فواصل داخلية لزيادة الخصوصية.

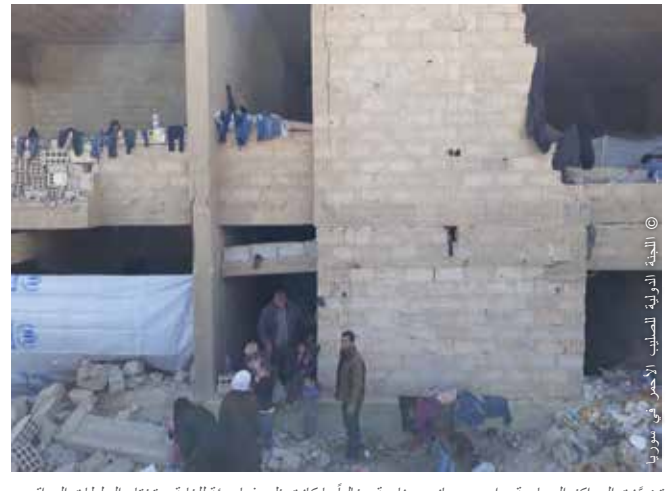
تصمَّنت المراكز الجماعية مدارس ومباني صناعية وغالباً ما كانت ظروفها سيئة للغاية. وتختار السلطات المواقع.

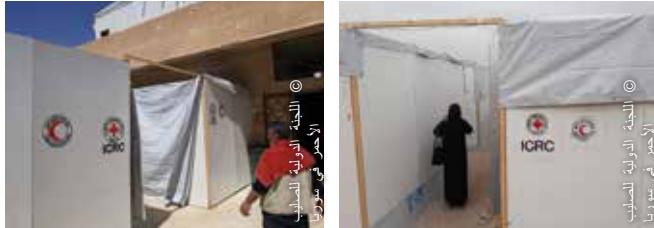
أثقيت المأوى أيضاً في الهواء الطلق باستخدام المواد الموجودة في المجموعات.

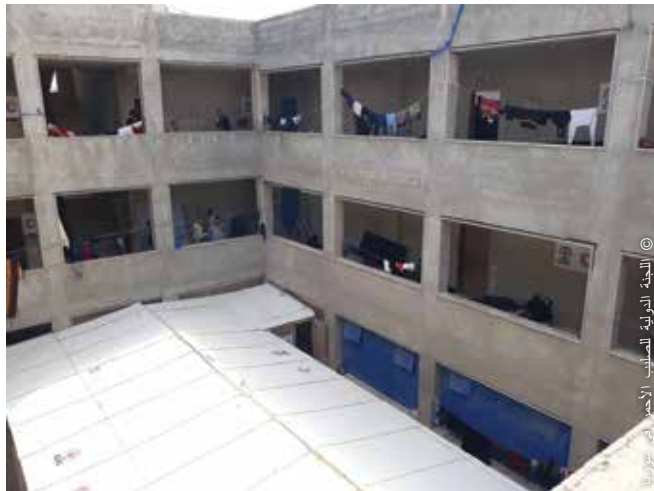
خسنت المباني من خلال تجهيز الغرف وتركيب الأبواب والتوافق وأعمال الإصلاح العامة وترميم مرافق المياه أو توفيرها فضلاً عن مرافق الإضاءة.
