## A.3 Colombia – 2010–2011 – Inundaciones

**Caso de estudio:** Palabras clave: personas no desplazadas, reparación y readaptación de viviendas, actividades de promoción, infraestructura, formación.

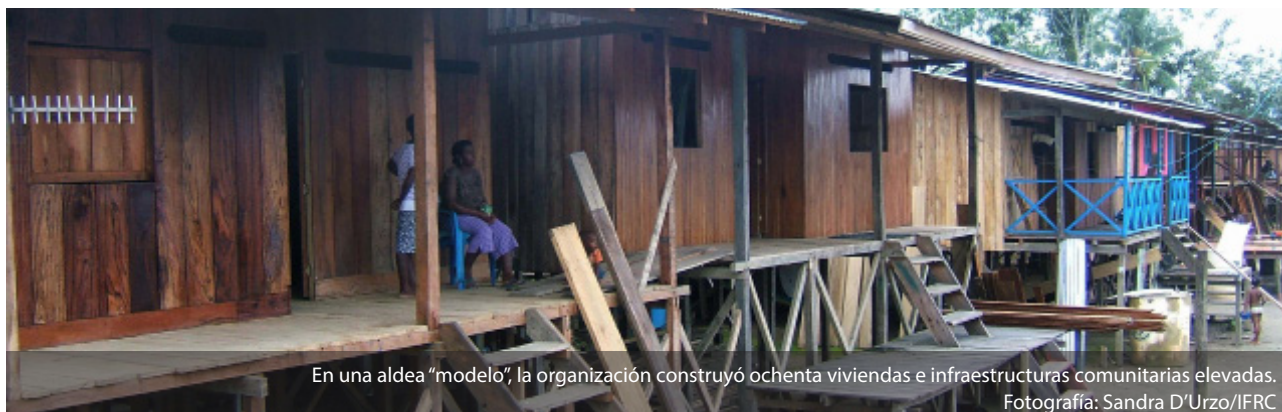
En una aldea "modelo", la organización construyó ochenta viviendas e infraestructuras comunitarias elevadas. Fotografía: Sandra D'Urzo/IFRC

Para mostrar la técnica de construcción, se construyó una vivienda piloto con una elevación de 2,5 m. Las familias necesitarían tiempo para adaptarse al nuevo diseño, principalmente en la estación seca, pero estaban dispuestas a vivir "en el primer piso" para escapar de los efectos de las inundaciones. Se construyeron un total de ochenta viviendas nuevas.

También se construyeron una escuela, un jardín colectivo elevado, un centro comunitario y un parque infantil elevado.

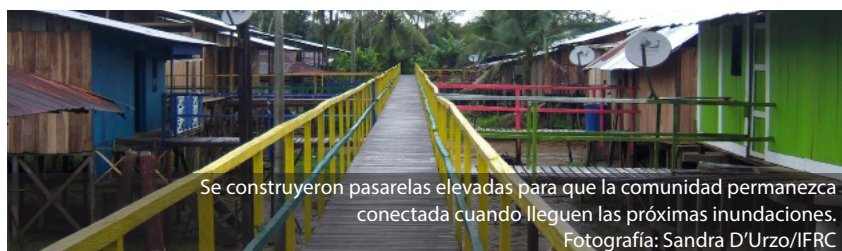
Se construyeron pasarelas elevadas para que la comunidad permanezca conectada cuando lleguen las próximas inundaciones. Fotografía: Sandra D'Urzo/IFRC

Several elevated footbridges with a total length of 1.1km were built to connect the main dock with most homes, schools, community buildings and the community garden.

The bridge was constructed from a wooden frame with recycled wooden railings and paved with recycled plastic slabs (using 1 million recycled plastic bottles). It was one third cheaper than using new timber. Using the recycled materials also avoided using 2,800 timber slabs, equivalent to cutting 15 trees that would take up to 40 years to grow back.

The recycled plastic slabs were guaranteed for 20 years with reduced maintenance, three times the duration of timber.
